**UTILIZAÇÃO DO RESÍDUO DO CALCÁRIO LAMINADO NA EXECUÇÃO DE  
ESTACAS EM SOLOS COLAPSÍVEIS**

Dissertação apresentada ao curso de Mestrado em Desenvolvimento Regional Sustentável, da Universidade Federal do Cariri, como requisito final para obtenção do título de Mestre em Desenvolvimento Regional Sustentável. Área de concentração: Meio Ambiente.

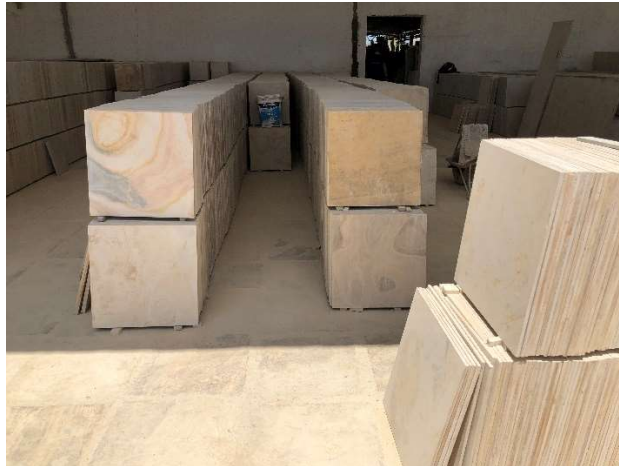
**Figura 1 - Colorações da pedra cariri**

A pedra cariri é um calcário calcítico, laminado, apresentando algumas variações de cor em função de sua composição química, existindo maiores quantidades de rochas de cor de cor amarelada a creme (Figura 1). É usado, normalmente, *in natura*, sem polimento ou acabamento superficial, como revestimento externo de fachadas, muros e em ambientes de lazer como bordas de piscinas, por causa de seu aspecto rústico (MENDES, 2009).

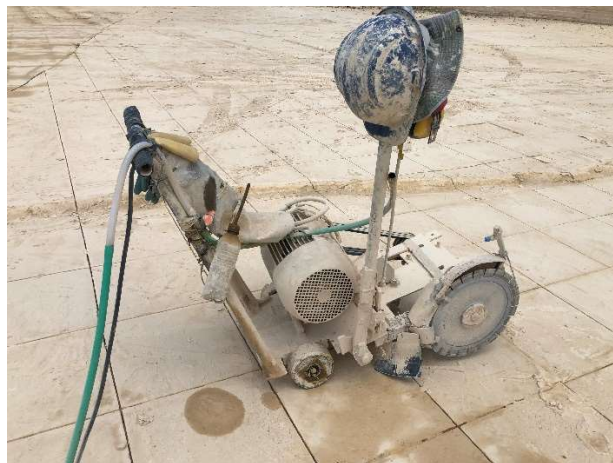
**Figura 2 - Equipamento de corte de placas do calcário laminado**

**Retirada da Pedra:** Após o corte, com o auxílio de uma alavanca, o operário descola a placa de calcário laminado com pancadas na sua base. Em seguida apoia a alavanca com uma pedra (ou um pedaço de placa), suspende a alavanca e coloca sobre a placa uma segunda pedra para assim poder levantar e carregar para um local ao lado. As placas variam entre 25 a 30 kg.

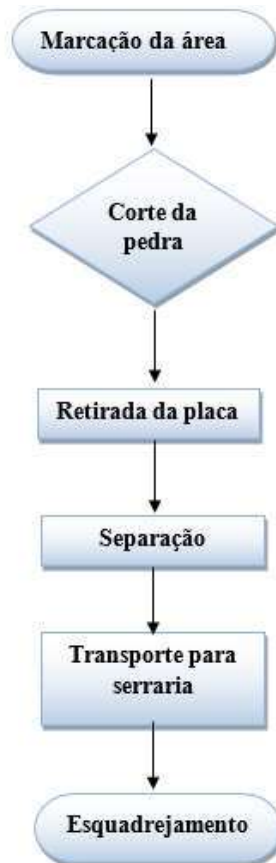
**Figura 3 - Fluxograma do processo de extração**

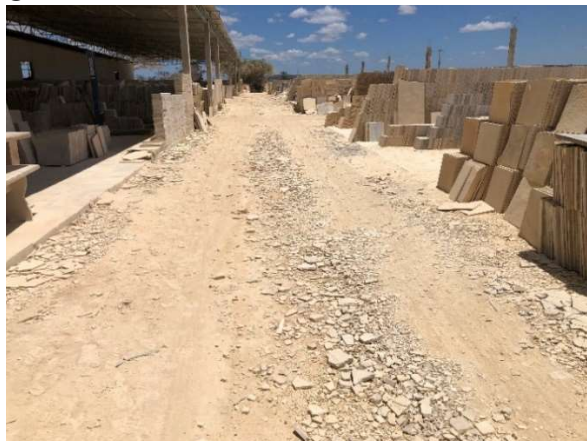
**Figura 4 - Placas estocadas ao lado da mineradora em Nova Olinda**

Para melhor compreensão do processo de extração da Pedra Cariri foi elaborado um fluxograma destacando as etapas de marcação da lavra até o esquadrejamento nas serrarias, conforme pode ser visto na Figura 3. A Figura 4 mostra as placas estocadas após as etapas de extração, ao lado da principal Mineradora em Nova Olinda.

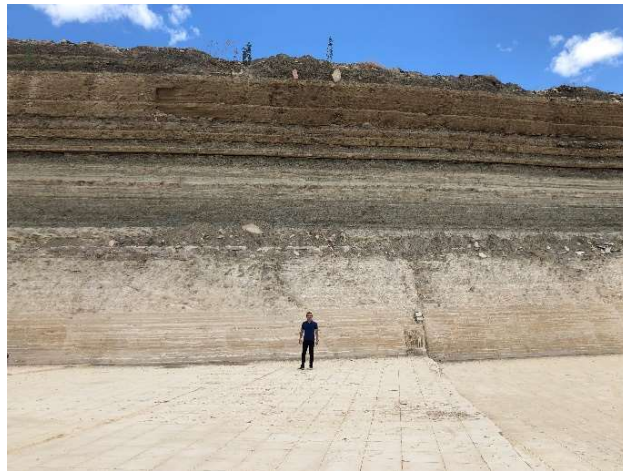
**Figura 5 - Área de extração da mineradora Pedra Branca**

Segundo Mendes Filho (2009) a área total de extração de calcário laminado, no município de Nova Olinda, abrange 1.737,14 hectares. Essa superfície total inclui setores de exploração mineral, áreas de servidão, áreas de preservação ambiental e áreas de preservação permanente, com 127,87 hectares. A Figura 5 mostra uma área explorada pela mineradora Pedra Branca, em Nova Olinda, no qual a retirada do material aumenta para baixo ou para os lados, formando paredões, que chegam algumas vezes a ultrapassar mais de 10 m de altura. Percebe-se que essa atividade vem causando intensa degradação ambiental, implicando em mudanças na paisagem.

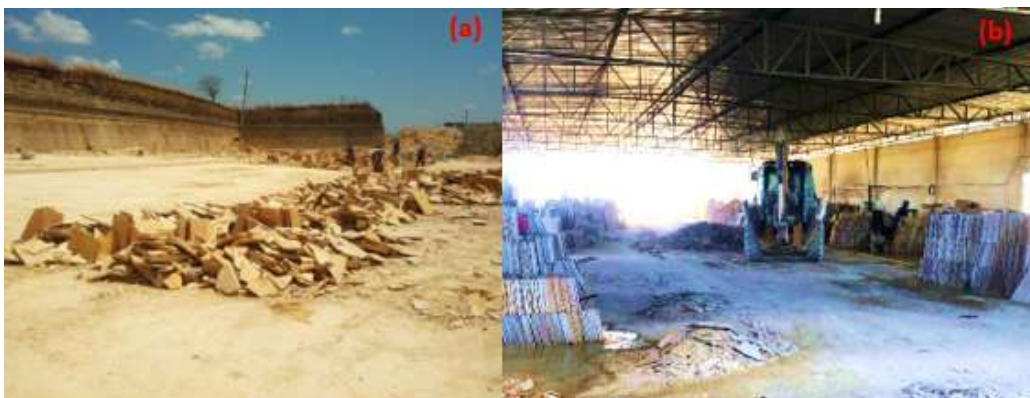
**Figura 6 - Resíduos gerados na extração (a); resíduos gerados no beneficiamento (b)**

Os resíduos produzidos na etapa de extração podem se apresentar em formas de sobras de rocha oriunda da quebra e corte das placas durante seu manuseio. Estima-se que as perdas na lavra variam de 60 a 90% do total extraído, conforme a operação seja com o uso de máquina com disco diamantado ou manual (VIDAL; PADILHA, 2003).

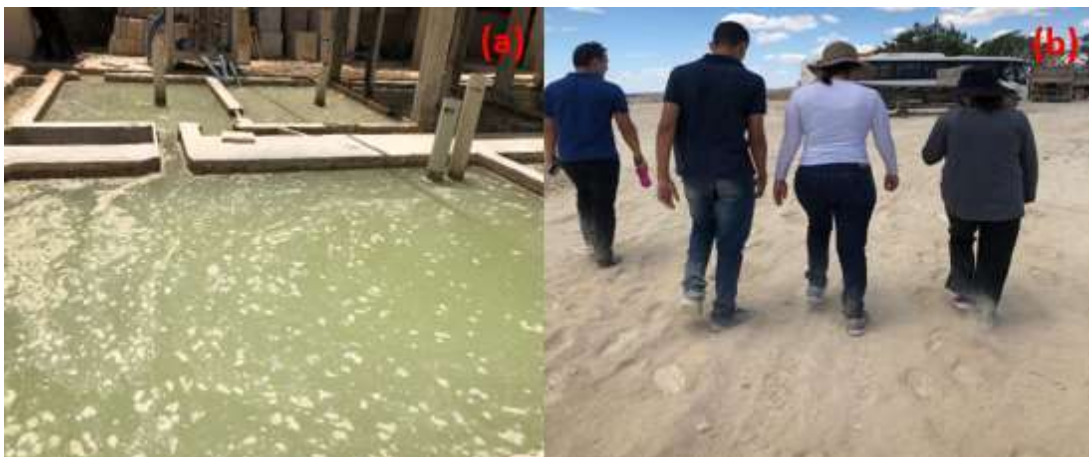
**Figura 7 - Efluente gerado da serragem das placas (a); excesso de pó no entorno da mineradora**

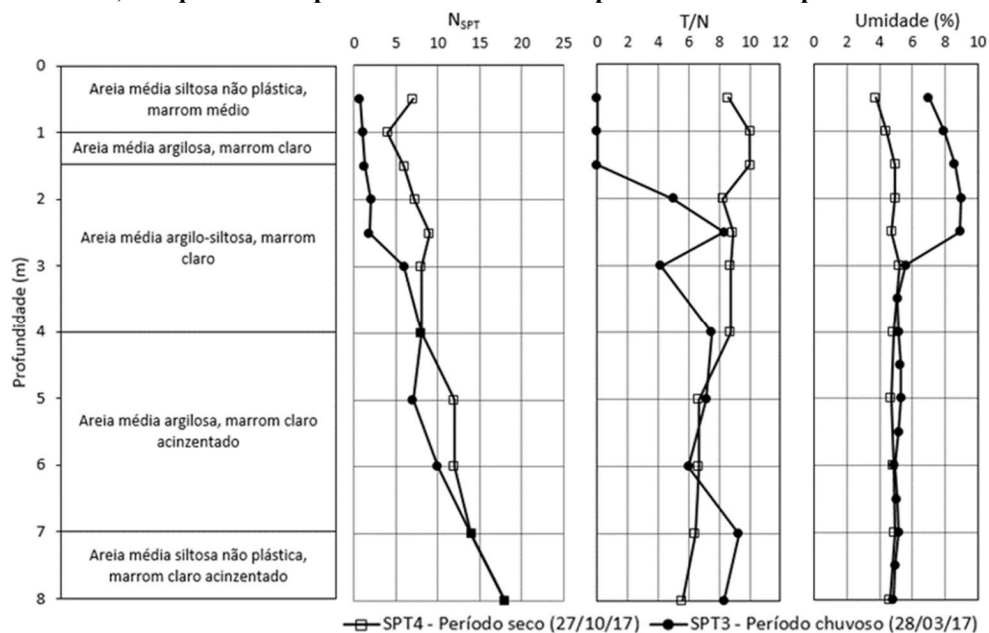
**Figura 9 -  $N_{SPT}$ , Torque/ $N_{SPT}$  e perfil de umidade com a profundidade nos períodos chuvoso e seco**

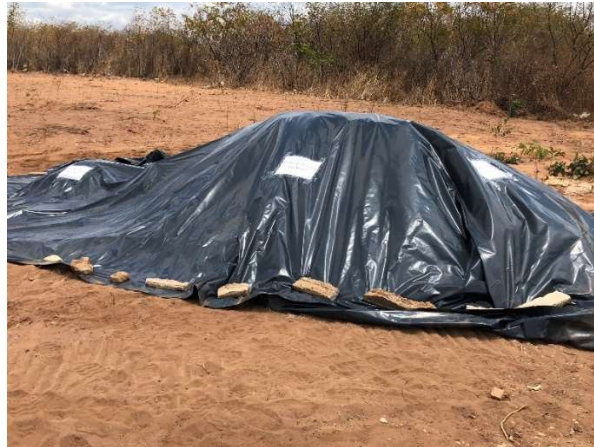
**Figura 12 - Disposição do agregado miúdo (ARE) e graúdo (BRI)**

O agregado graúdo foi a brita 1 de origem mineralógica granítica, que segundo a NBR-7211 (ABNT, 2009) tem sua delimitação através da abertura de peneiras com tamanho de 4,75mm. A brita em questão foi oriunda da Cariri Extratora de Pedra (Master Brita), cuja mina de extração está localizada no sítio Pau Seco no município de Juazeiro do Norte. Posteriormente, os agregados (areia e brita) foram depositados no campo experimental, cobertos por lonas protegidas de intempéries e feita a identificação dos materiais, conforme Figura 12.

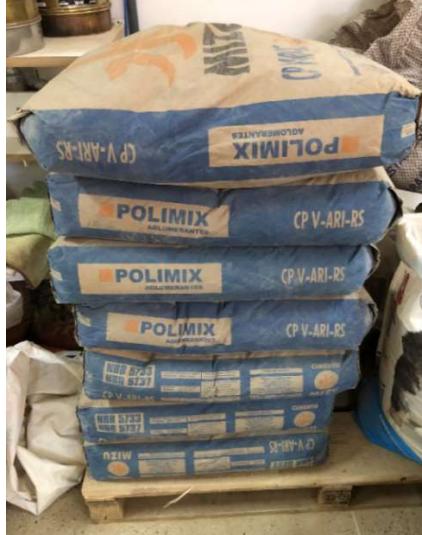
**Figura 13 - Cimento CP V ARI RS armazenado no laboratório**

do chão, em estrados seco e afastados das paredes, além de utilizados dentro do prazo de validade de três meses (Figura 13).

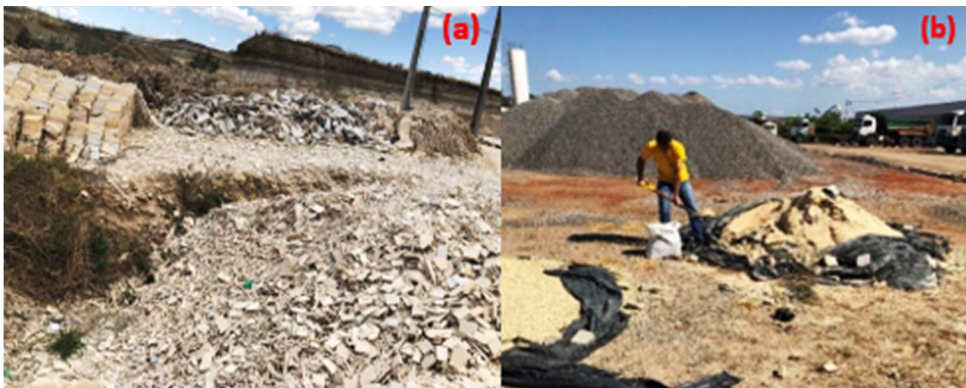
**Figura 15 – Resíduo doado pela mineradora (a); Coleta do resíduo triturado (b)**

O volume de resíduos doado pela Mineradora Pedra Branca encontrava-se em tamanhos grandes e variados (Figura 15a). Diante disso o material foi transportado para a empresa Master Brita, em Juazeiro do Norte, para realização da trituração, a fim de reduzir os resíduos em três diferentes faixas, 1, 2 e 3 com os diâmetros máximos de 4,8 mm, 12 mm e 19 mm, respectivamente, de forma a se enquadrar nas dimensões de interesse para aplicações em pesquisas que estão sendo realizadas na UFCA. Após a trituração, os resíduos foram armazenados na empresa Planna Empreendimentos e Asfalto Ltda, a poucos quilômetros da UFCA; e conforme a necessidade de utilização nos experimentos, os resíduos seriam coletados nesta empresa. A Figura 15b mostra a coleta do resíduo de menor granulometria ( $D_{m\acute{a}x}$  4,8 mm) utilizada nesta pesquisa.

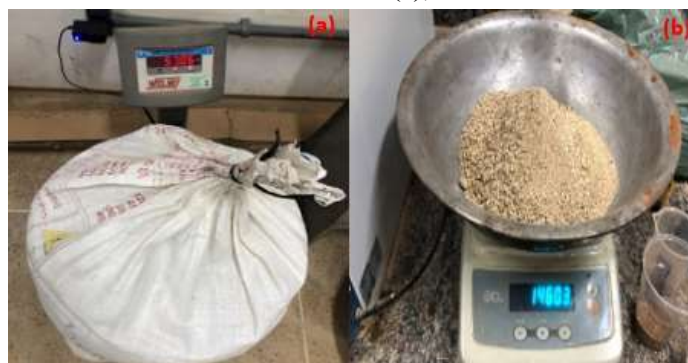
**Figura 16 - Armazenamento do resíduo (a); Amostra do resíduo triturado (b)**

Após a coleta, iniciou-se o processo de quarteamento do material e em seguida colocado em sacos rafia devidamente fechados, com capacidade de 60 quilos e depositados no laboratório de Mecânica dos Solos da UFCA (Figura 16a). Após o beneficiamento e escolha da menor granulometria, o agregado miúdo artificial foi submetido aos mesmos ensaios de caracterização aplicados ao agregado miúdo natural, conforme as normas técnicas brasileiras. A Figura 16b ilustra uma amostra do resíduo ensaiado.

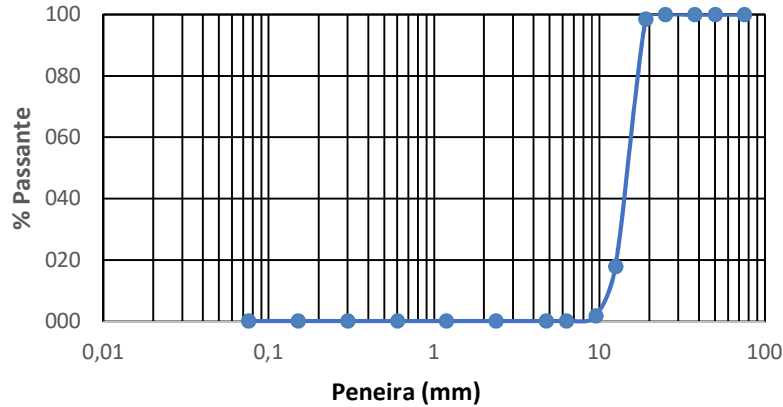
**Figura 17 - Curva granulométrica da brita**

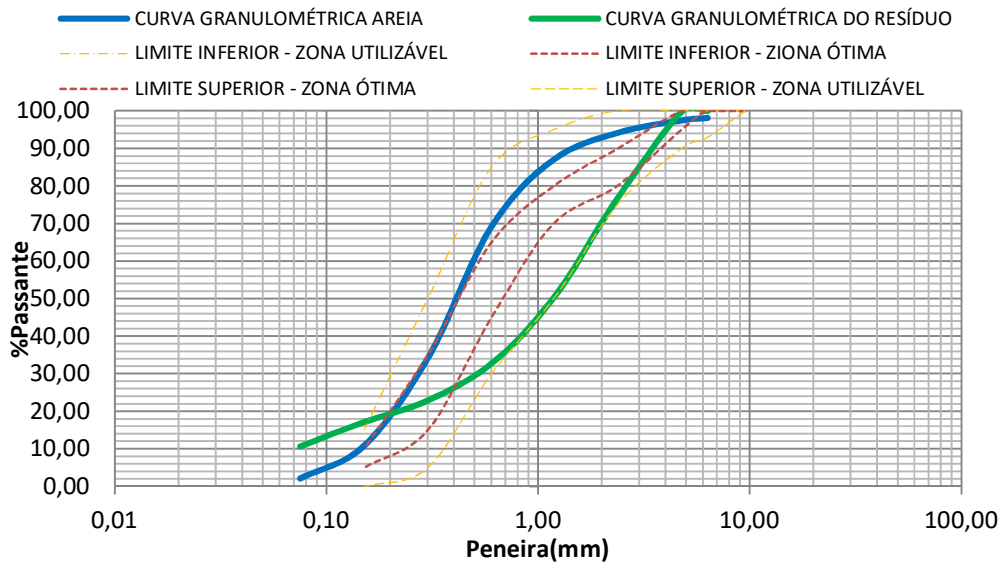
**Figura 18 - Curva granulométrica da areia e resíduo**

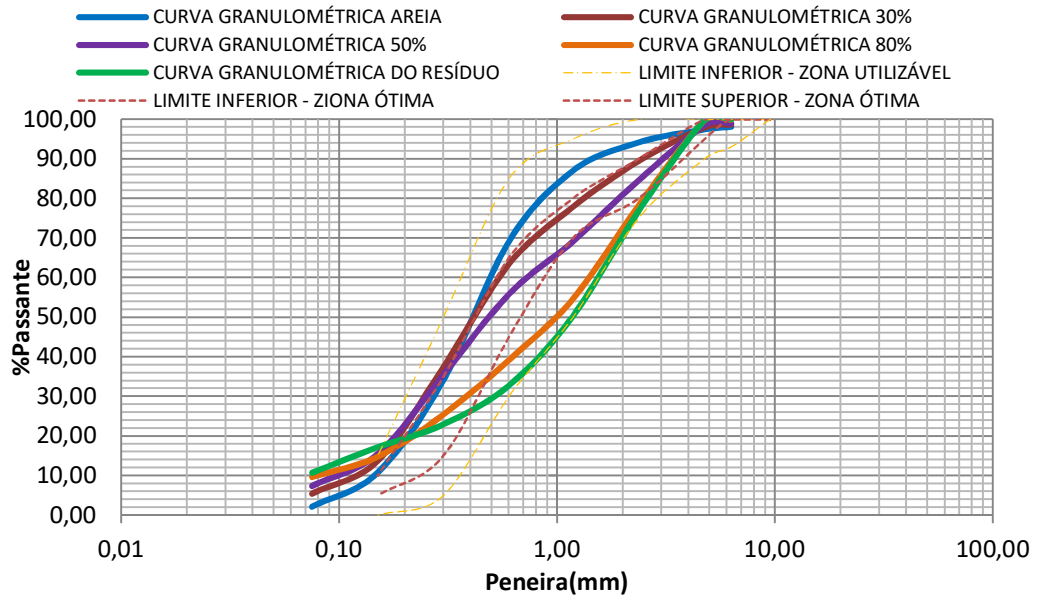
**Figura 19 - Curvas Granulométricas resultantes das misturas/proporções de areia e RCL**

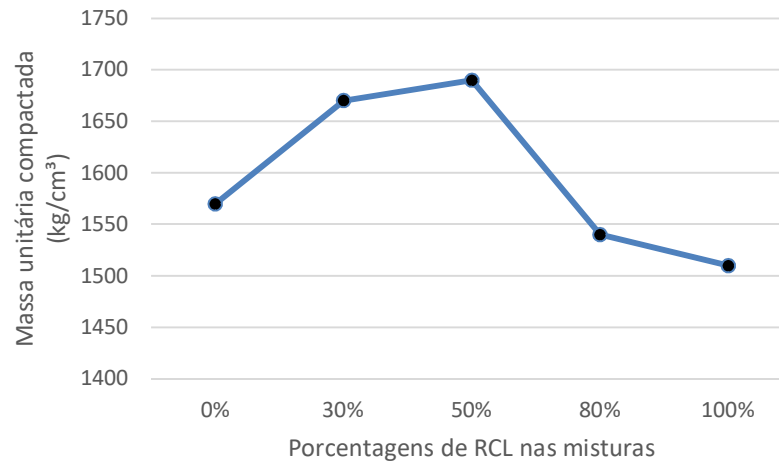
**Figura 20 - Massas unitárias compactadas das misturas/proporções entre a areia e RCL**

Observa-se da Figura 20 que há uma ascensão nos valores das massas unitárias até a proporção 3 (50% RCL) e depois ocorre uma queda acentuada para a proporção 4 (80% RCL), e, em seguida, uma queda suave para a proporção 5 (100% RCL). Portanto, isso demonstra que há um intervalo entre as proporções de 50% e 80%, em que as partículas dos agregados fiquem mais bem arrançadas entre si, gerando um menor volume de vazios e deixando-os mais compactados, o que melhoraria a resistência à compressão simples do concreto.

Em relação a massa unitária compactada, houve um aumento dessa compactação nas misturas 2 e 3 (30% e 50% de resíduo), porém a massa unitária compactada diminuiu na mistura 4 (80% de resíduo) e, principalmente na composição 5 (100% de resíduo). Isso sugere que o concreto pode ter um melhor empacotamento nas proporções 2 e 3 (30% e 50% de resíduo). A Figura 20 apresenta as massas unitárias compactadas das proporções das misturas entre a areia e resíduo.

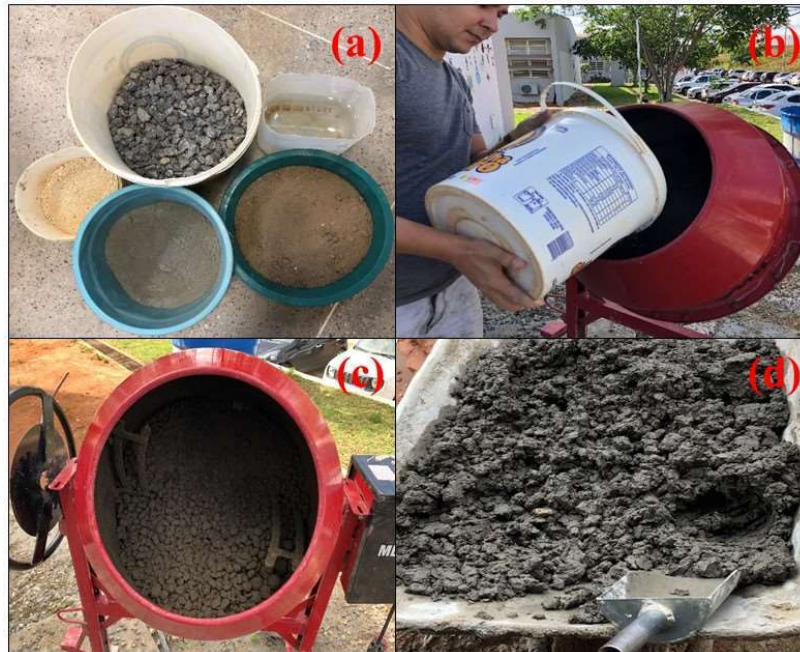
**Figura 21 - Etapas da execução da mistura: proporção dos materiais pesados (cimento, areia, brita, água e RCL) (a); lançamento dos materiais na betoneira (b); mistura dos materiais (c); aspecto do concreto seco(d)**

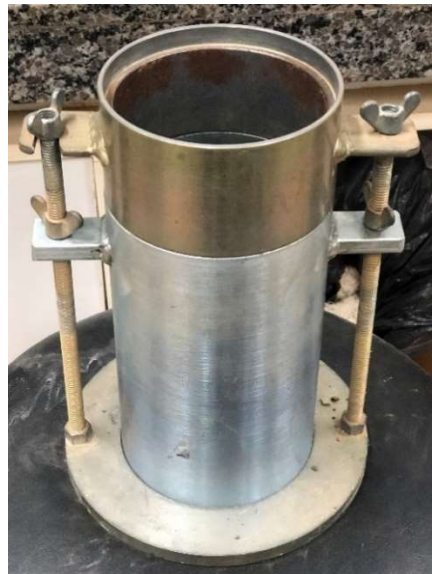
**Figura 22 - Aparelho para moldagem: molde metálico, cilindro complementar e base metálica**

Por se tratar de concreto seco, foi necessário utilizar o molde cilíndrico utilizado no ensaio de compactação de solo, com dimensões próximas das dimensões mínimas (10 cm de diâmetro de 20 cm de altura) recomendadas pela NBR 5378/2015 - Concreto – Procedimento para moldagem e cura de corpos de prova.

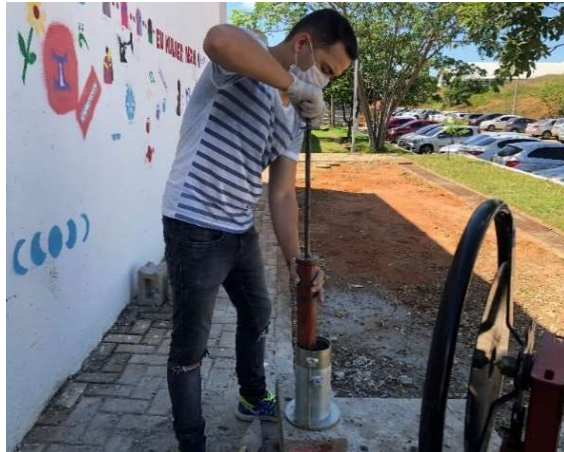
**Figura 23 - Moldagem do corpo de prova com adensamento compactado**

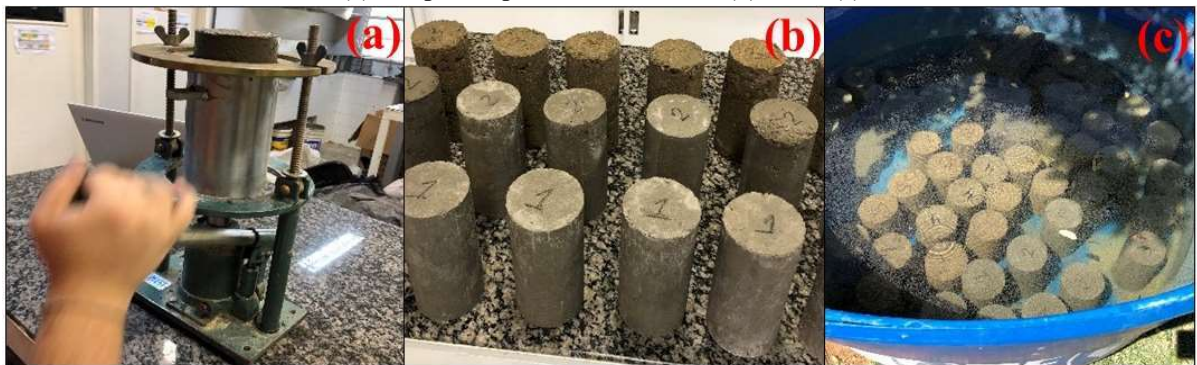
**Figura 24 - Procedimento de extração, identificação e cura dos corpos de prova: extração do corpo de prova (a); corpos de prova identificados (b); cura (c)**

Após a compactação da última camada, foi feita a regularização da superfície dos corpos de prova com a borda do molde com colher de pedreiro. Concluído o processo de moldagem, os corpos de prova foram imediatamente extraídos do molde, na qual isso foi permitido devido sua característica seca. Em seguida, os mesmos CP's foram identificados e armazenados em uma superfície plana, protegidos de intempéries. Após a cura inicial de 24 horas, os corpos de prova foram imersos em água para cura, nos quais permaneceram até obter as idades de 7 e 28 dias para a realização dos ensaios de resistência à compressão simples. Os procedimentos de extração e cura dos corpos de prova estão apresentados na Figura 24 (a, b e c).

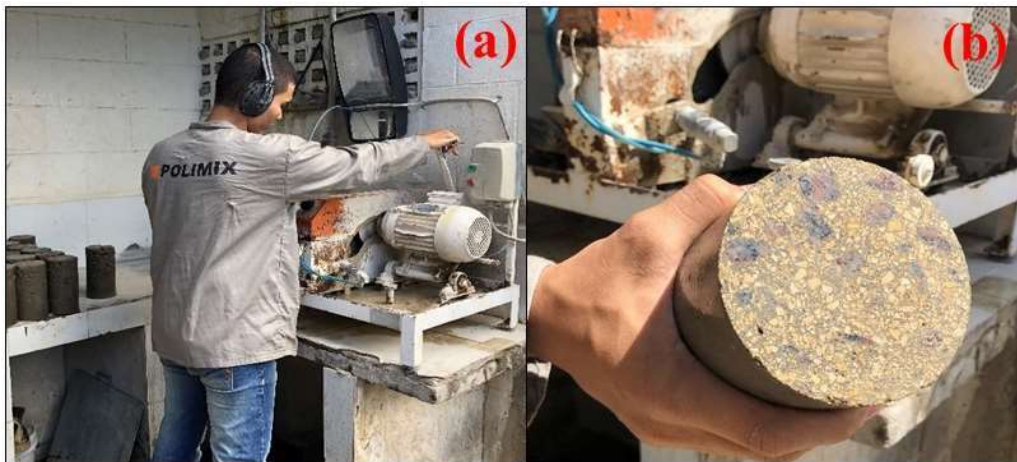
**Figura 25 - Processo de retificação do corpo de prova: retificação do corpo de prova (a); aspecto do corpo de prova retificado (b)**

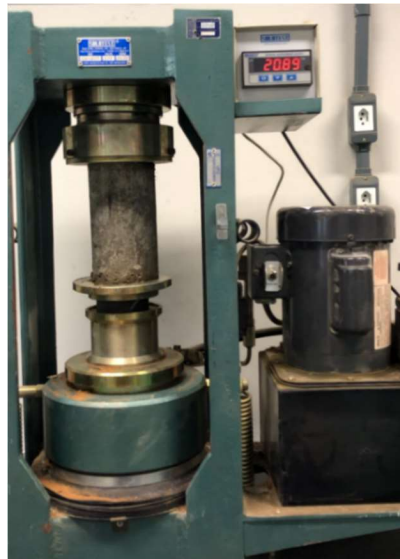
**Figura 26 - Rompimento do corpo de prova do concreto**

O carregamento para a compressão axial foi aplicado continuamente com velocidade de carregamento de 0,4 MPa/s, até a ruptura do corpo de prova.

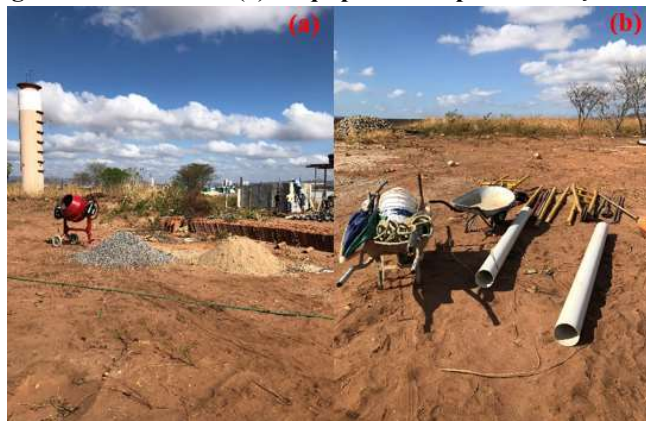
**Figura 27 - Materiais (a) e equipamentos para execução das estacas**

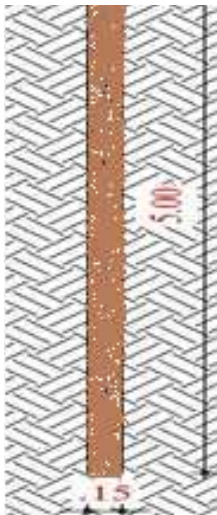
**Figura 29 - Características geométrica do fuste da estaca**

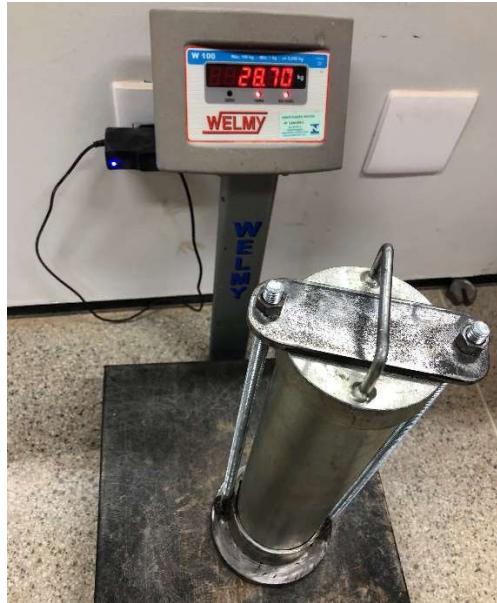
**Figura 30 - Soquete com peso de 28,70 kg**

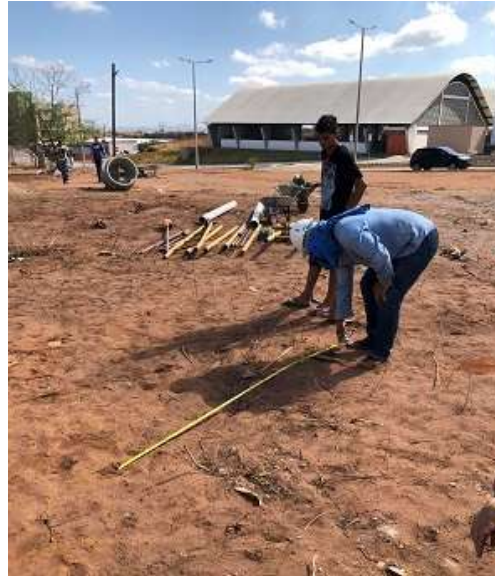
**Figura 32- Demarcação das estacas**

Inicialmente, foi feita a locação das estacas. As duas estacas foram locadas no sul do Campo Experimental, espaçadas de 4 m de uma a outra, distante de 6 m das fundações diretas executadas por Tavares (2019) e próximas das estacas de Gonçalves (2017), que por sua vez foram adotadas suas dimensões e seus resultados para fins de comparação com este trabalho. Esta distância foi adotada tendo em vista a necessidade de espaço para montagem de equipamentos para a concretagem, bem como para o ensaio de prova de carga. O croqui de localização das estacas apiloadas desta pesquisa e a locação dos ensaios realizados anteriormente no local está indicado na 31. A Figura 32 mostra o processo de locação das estacas.

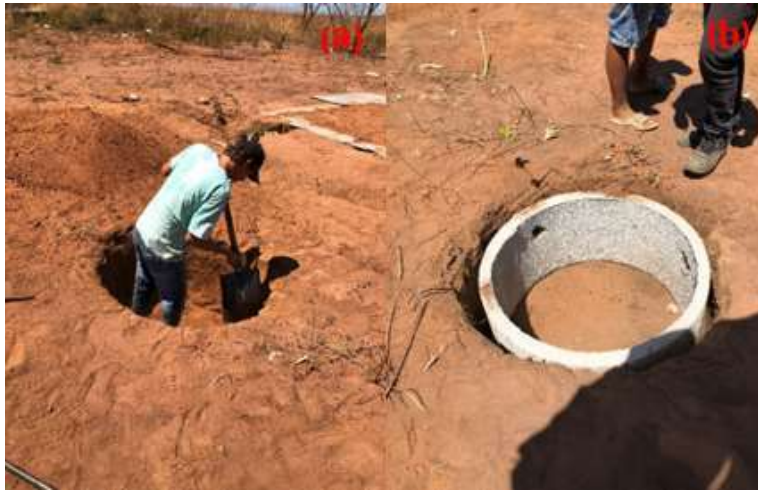
**Figura 33 - Escavação da cava (a); manilha posicionada na cava (b)**

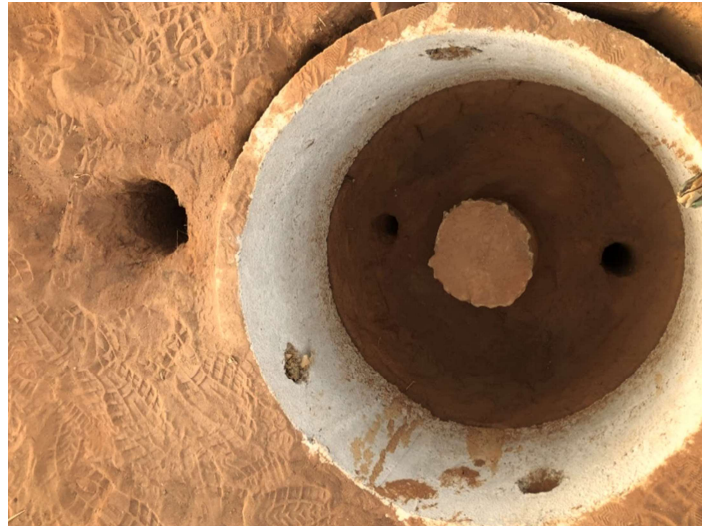
**Figura 36 - Furos dos drenos e do sensor**

Para a confecção dos drenos, foram abertos dois furos no entorno da estaca, com um trado concha de 5 cm de diâmetro, distante 30 cm da estaca, dispostas uma cava a direita, e a outra a esquerda da estaca. Em seguida os dois drenos foram preenchidos com brita, bem como foi formado um tapete drenante na superfície da estaca, deixando um espaçamento de 10 cm entre a camada de brita e o topo da estaca. O objetivo da confecção dos drenos composto por brita foi o de possibilitar a infiltração e percolação da água mais rápida e homogênea até a profundidade da estaca, de modo que todo o solo do entorno da estaca estivesse devidamente umedecido e/ou saturado, simulando situações críticas, como a ocorrência de um evento pluviométrico de grande volume, uma elevação no nível do lençol freático ou até mesmo o vazamento de tubulações próximas da estaca.

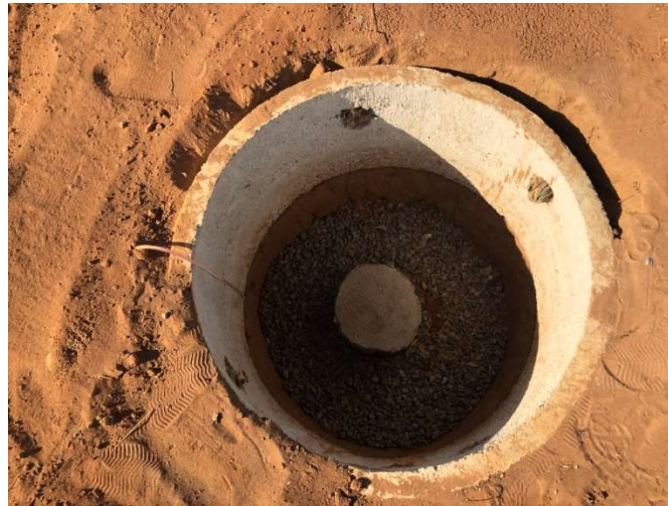
**Figura 37 - Tapete drenante de brita e sensor instalado**

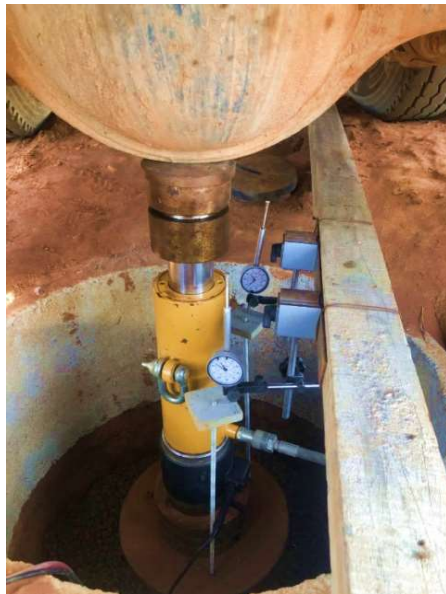
**Figura 38 - Sistema de transmissão de carga**

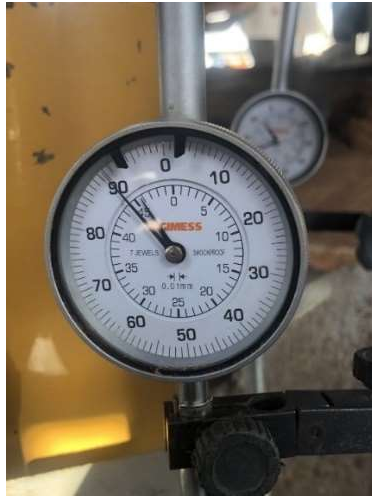
As leituras dos recalques foram realizadas com dois extensômetros mecânicos da marca Digimess, com precisão de 0,01 mm e um cursor total de 50 mm. Foram espaçados com uma distância entre si de 120°, no qual estavam em contato com hastes conectadas a placa. Durante o ensaio, com o recalque da estaca, as hastes dos extensômetros registravam as medidas de recalque (de 0 mm até 50 mm).

**Figura 39 - Extensômetros**

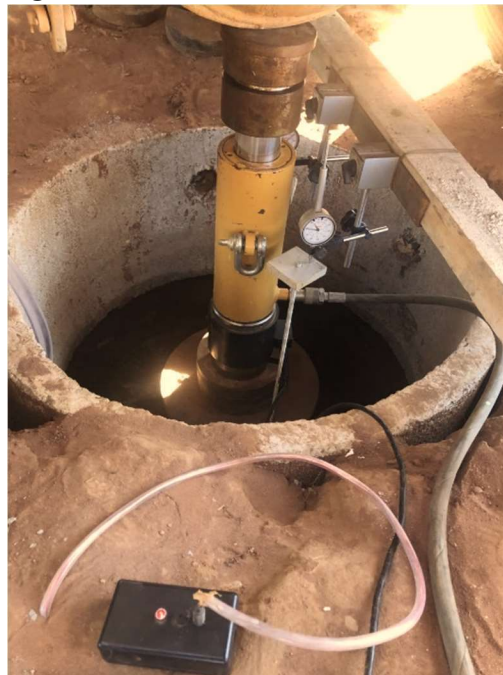
**Figura 40 - Inundação do solo no entorno da estaca**

Para a inundação superficial foi utilizada uma mangueira conectada a um ponto da rede de abastecimento de água nas proximidades do campo experimental, cuja água é oriunda de um poço artesiano. Para garantir vazão e lâmina de água constantes, foi utilizado um registro, com o qual foi possível controlar o fluxo.

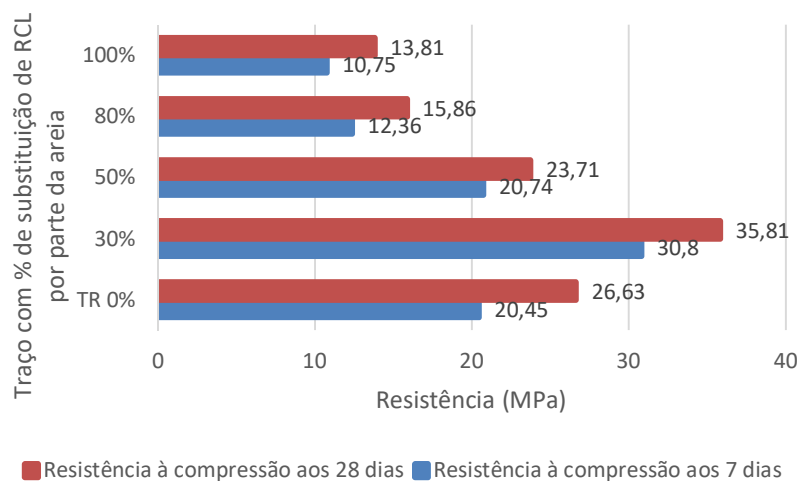
**Figura 41 - Variação da resistência à compressão simples dos corpos de prova**

Analisando a Figura 41 observa-se que as substituições de parte da areia pelo resíduo de calcário laminado, nas porcentagens de 30% e 50% apresentaram resistências superiores a 20 MPa, aos 7 e 28 dias de cura.

Em relação à resistência à compressão simples dos corpos de prova produzidos nos traços com 80% e 100% de RCL, verificou-se queda considerável nos valores obtidos, à medida que se aumentou a porcentagem de resíduo. Pode-se inferir que a queda ocorreu devido ao deficiente empacotamento granular, com a inclusão de maior quantidade de resíduo, no qual apresentou vazios e descontinuidades no concreto observados tanto na moldagem dos corpos de prova, quanto nos resultados de massa unitária compactada, conforme demonstrado na Figura 40. Outro fato que pode ter contribuído trata-se da própria resistência mecânica do calcário laminado, que é inferior à resistência da areia, o que resulta na diminuição da resistência a compressão simples do concreto.

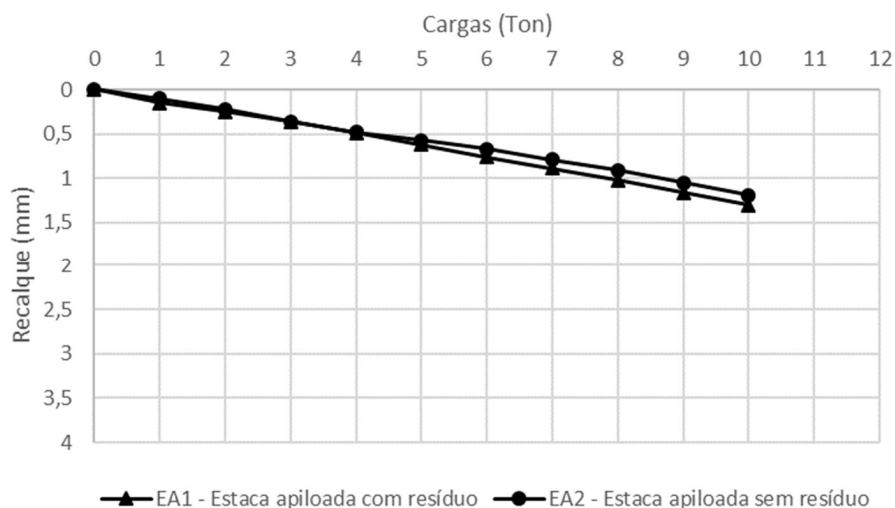
**Figura 42 - Curva x recalque das estacas ensaiadas em solo na umidade natural**

A fim de avaliar o melhoramento da capacidade de carga da estaca-solo devido ao processo de apiloamento, os ensaios deram continuidade para verificação dos recalques após inundação das camadas de solo que envolvia todo comprimento do fuste.

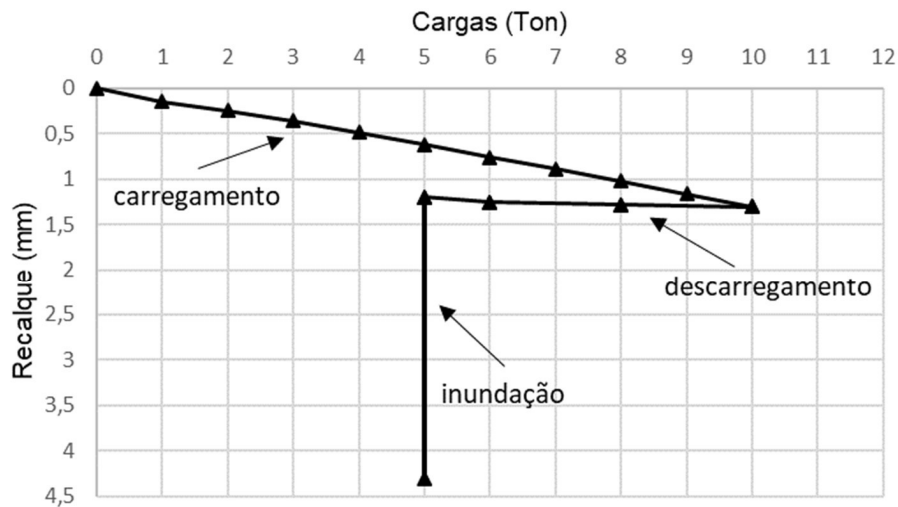
**Figura 43 - Curva carga x recalque – estaca apiloada (com resíduo)**

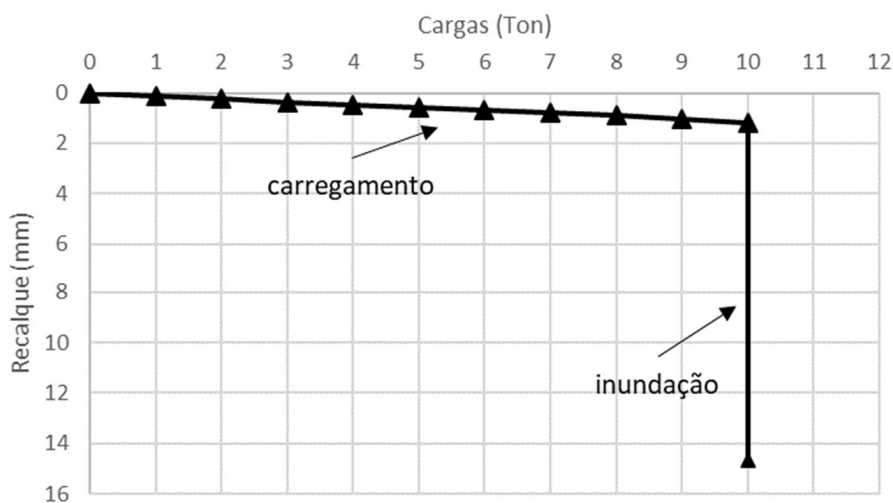
**Figura 44 - Curva carga x recalque – estaca apiloada (sem resíduo)**

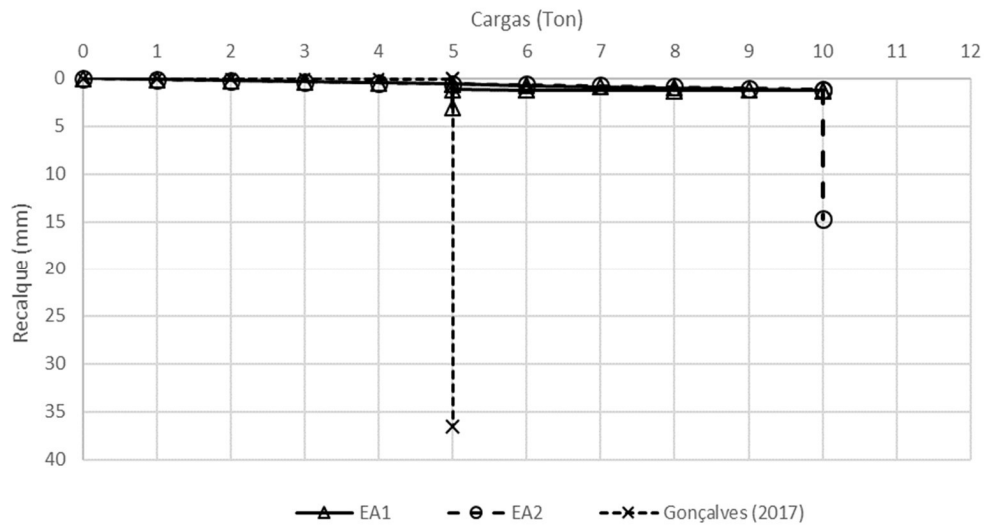
Figura 45 - Curvas da carga x recalque das estacas

As curvas carga x recalque obtidas nas provas de carga realizadas com a estaca em concreto seco convencional e na estaca com RCL apoiadas no solo natural tiveram estágios de carregamentos de até 10 t e as duas mostram um comportamento bastante similar. Verificando nessas duas curvas, pode-se observar uma pequena dispersão em seu traçado, possibilitando uma maior confiabilidade nos resultados. Em relação a realização da prova de carga em solo umedecido, as estacas tiveram condições de inundação deferentes. Em ambas as condições de inundação do solo, os valores desses recalques foram relativamente pequenos e dentro das condições de segurança. No ponto de vista prático de engenharia, a diferença de material empregado não apresentou diferença de comportamento geotécnico das estacas.
